## Relatório de Acompanhamento nº 001/2018 Rev 00

Relatório de acompanhamento técnico da obra do Centro de Triagem de Animais Silvestres (CETAS) em Ponta Grossa

**Local:** Ponta Grossa

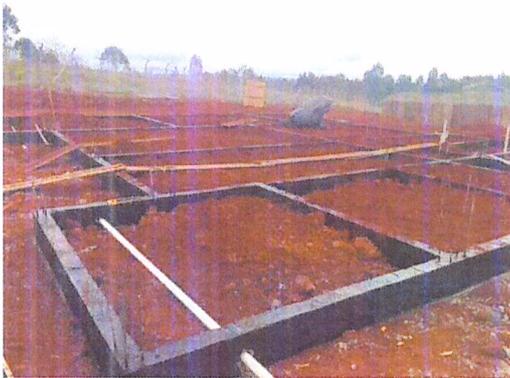
Figura 1 – Vigas de baldrame

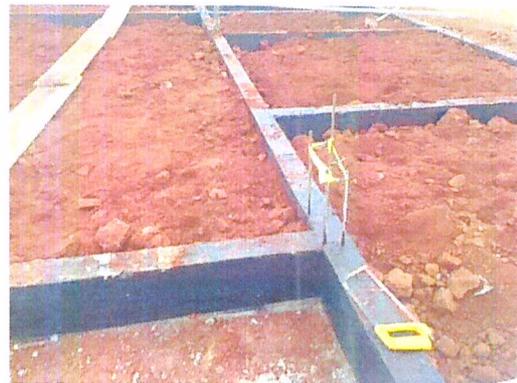
Figura 2 – Vigas de baldrame

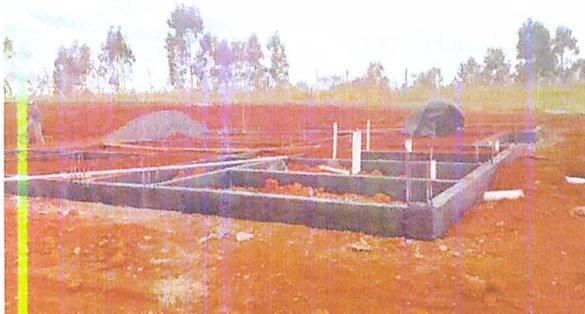
Figura 3 – Vigas de baldrame

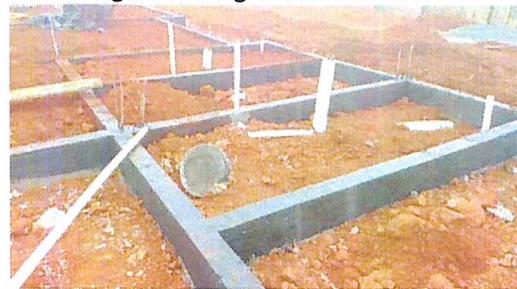
Figura 4 – Vigas de baldrame
