Relatório de Acompanhamento nº 003/2018 Rev 00

Relatório de acompanhamento técnico da obra do Centro de Triagem de Animais Silvestres (CETAS) em Ponta Grossa

Local: Ponta Grossa

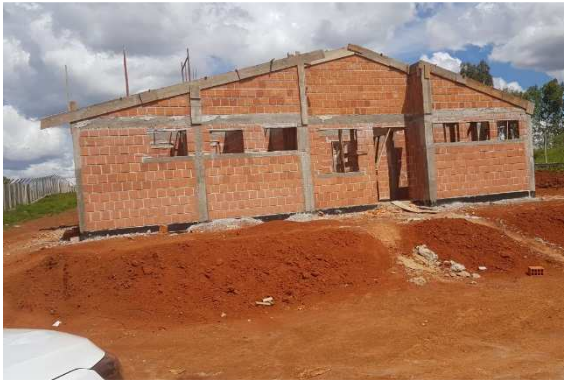
Figura 1– **07/11/2018** – vista frontal da obra

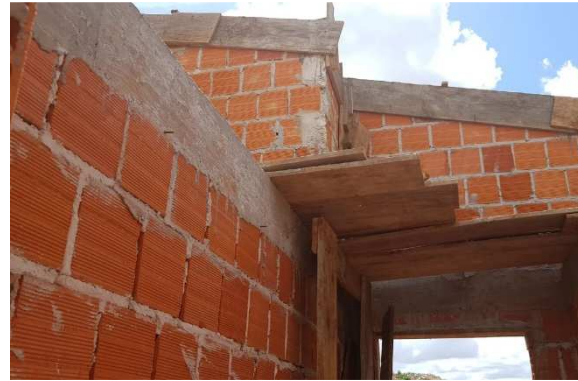
Alvenaria: Considerando a etapa da execução encontrada em 07/11 será considerado o percentual de execução de 80%. O percentual não foi considerado integral por ainda faltar: substituição de tijolos quebrados na alvenaria a vista, acabamentos da alvenaria e remoção da alvenaria sobre as esquadrias.

Figura 2– **07/11/2018** – falta de acabamentos na alvenaria

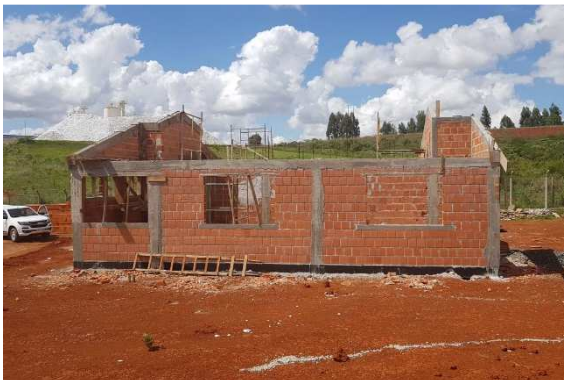
Figura 3– **07/11/2018** – vista lateral da obra

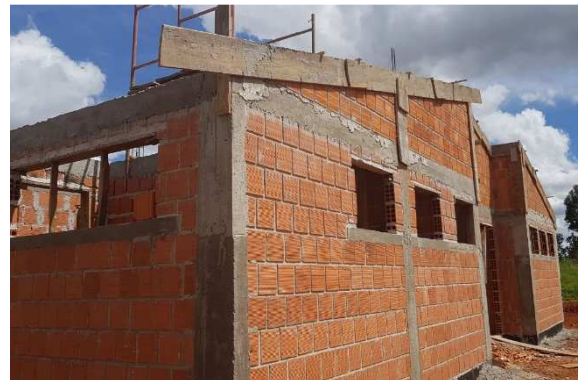
Figura 4– **07/11/2018** – falta de acabamentos na alvenaria

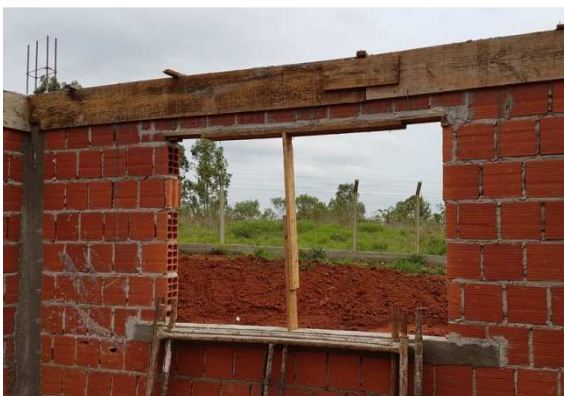
Figura 5– **17/10/2018** – janelas sem vergas

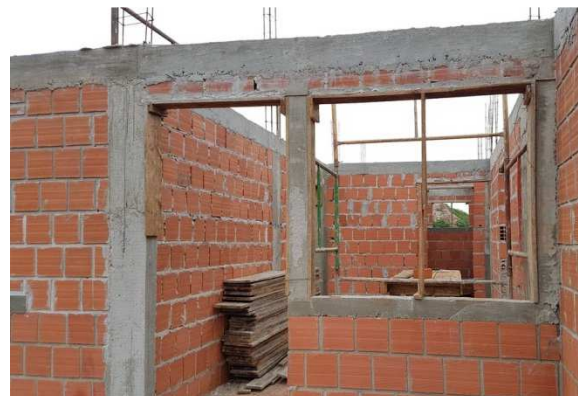
Figura 6– **23/10/2018** – portas sem verga

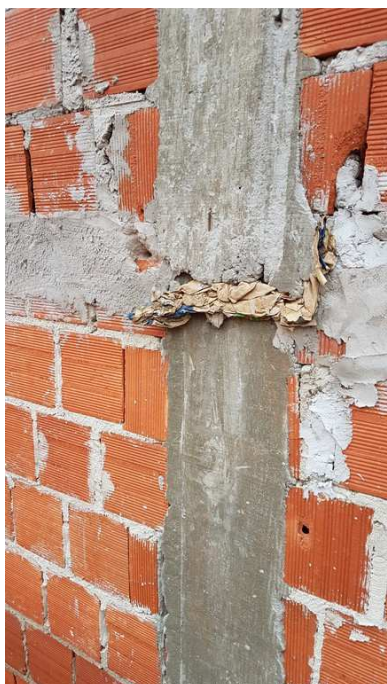
Figura 7– 17/10/2018 – pilar irregular

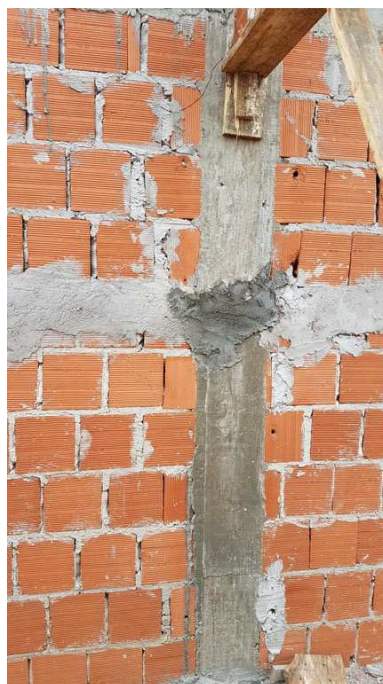
Figura 8– 23/10/2018 – retirada

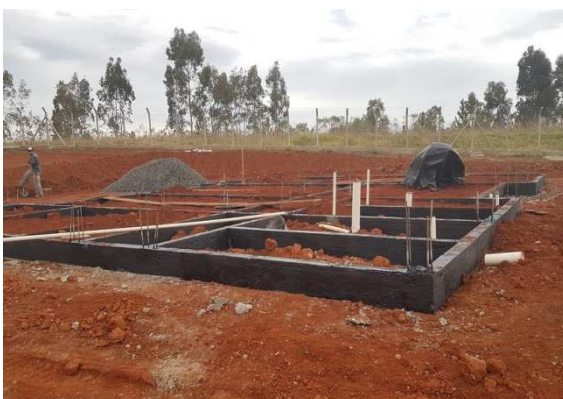
Figura 9– 03/08/2018 – Vigas baldrame

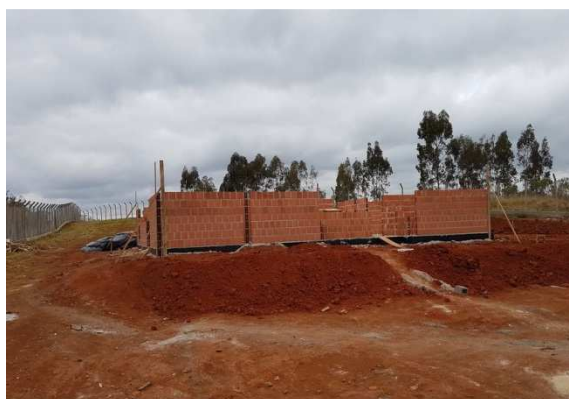
Figura 10– 16/08/2018 - Alvenaria

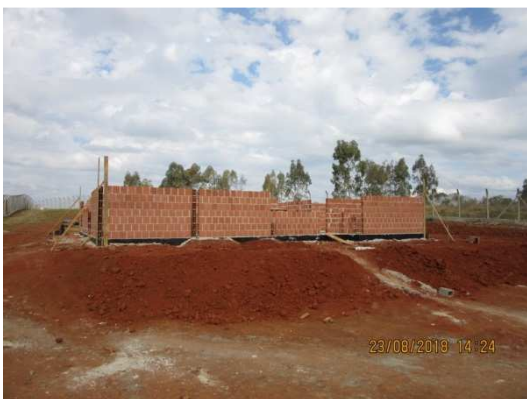
Figura 11– 23/08/2018 – alvenaria

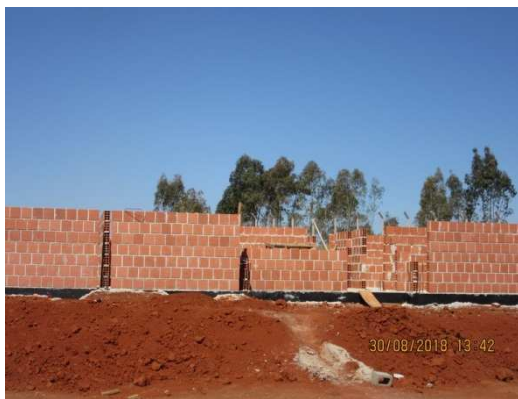
Figura 12– 30/08/2018 – alvenaria

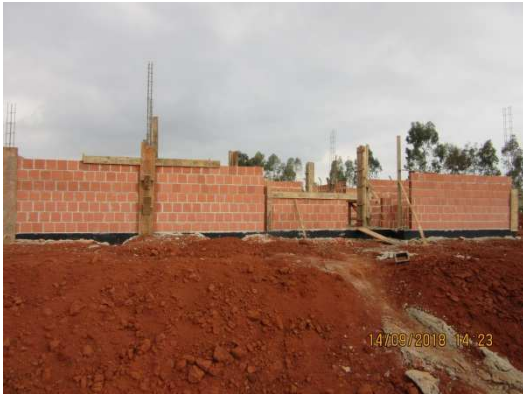
Figura 13– **14/09/2018** – alvenaria

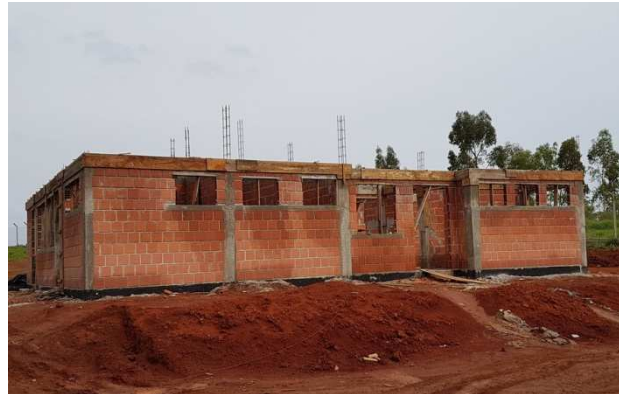
Figura 14– **17/10/2018** – alvenaria/vigas

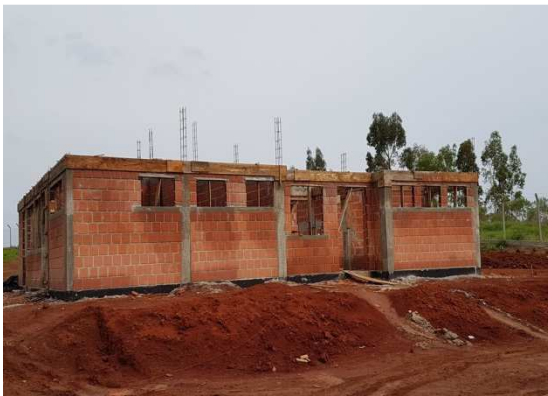
Figura 15– **23/10/2018** – alvenaria/vigas

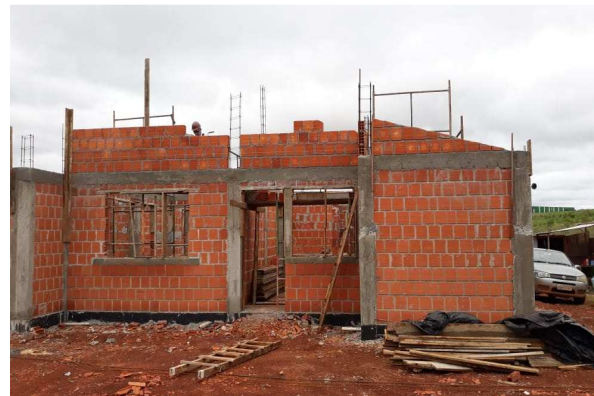
Figura 16– **26/10/2018** – início do oitão
