COPEL
Geração e Transmissão

Relatório de Acompanhamento nº 004/2018 Rev 00

Relatório de acompanhamento técnico da obra do Centro de Triagem de Animais Silvestres (CETAS) em Ponta Grossa

Local: Ponta Grossa

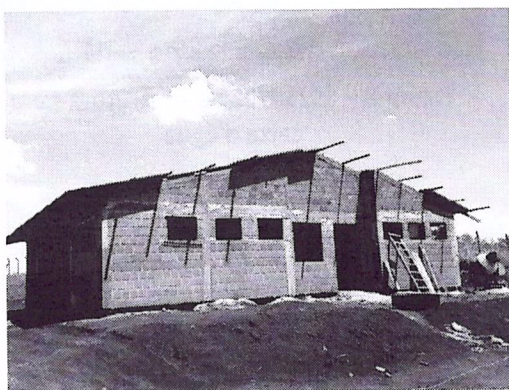
Em **19 de dezembro de 2018**, em visita a obra verificou-se que a cobertura está parcialmente executada, restando para a conclusão fazer o pórtico de entrada, instalar os forros e concluir os acabamentos dos beirais. Foi executada a estrutura de suporte para a caixa d'água que será instalada internamente. As instalações elétricas e hidráulicas estão iniciadas com passagem de

Figura 1 – 19/12/2018 – Cobertura – vista frontal

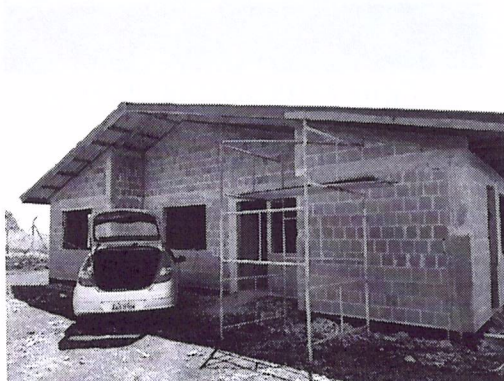
Figura 2 – 19/12/2018 - Cobertura – vista posterior

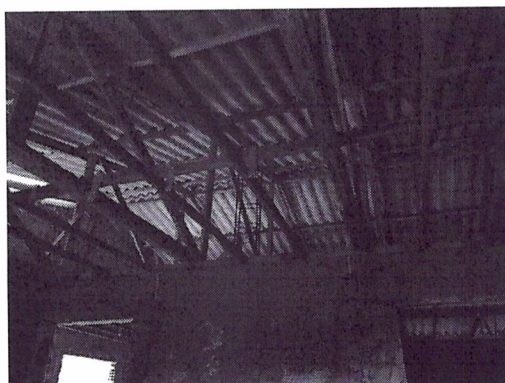
Figura 3 – 19/12/2018 – madeiramento

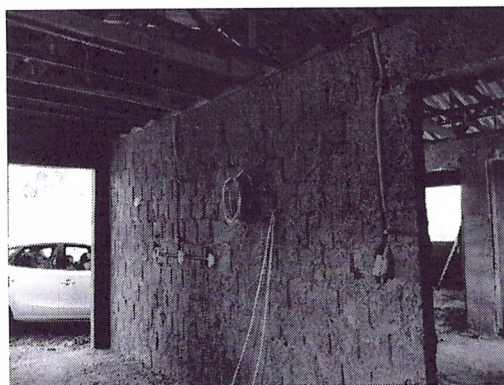
conduítes e tubulações. Foi instalado o portão e concluído a troca parcial da cerca. Foi iniciado o emboço nos ambientes onde terá revestimento cerâmico.

Figura 4 – 19/12/2018 – inst. Elétrica

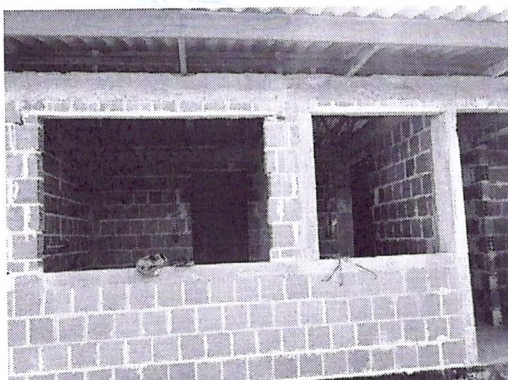
O item Alvenaria/Paredes não foi considerado concluído por ter a pendência da correção das vergas de portas e janelas. O problema foi apontado em relatório anterior e até o momento não foi corrigido.

Figura 5 – 19/12/2018 – aberturas

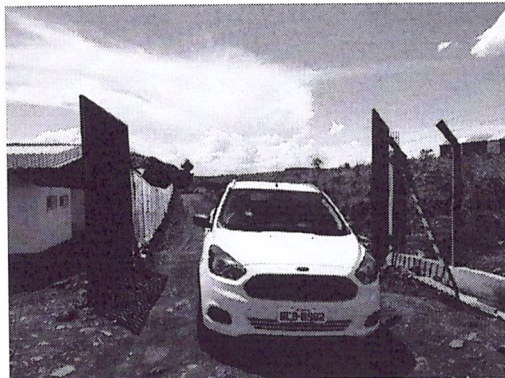
Figura 6 – 19/12/2018 - Portão

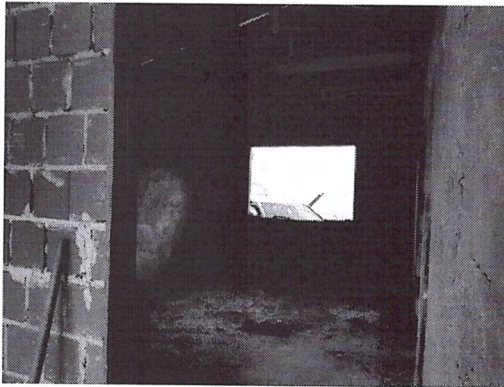
Figura 7 – 19/12/2018 – Emboço

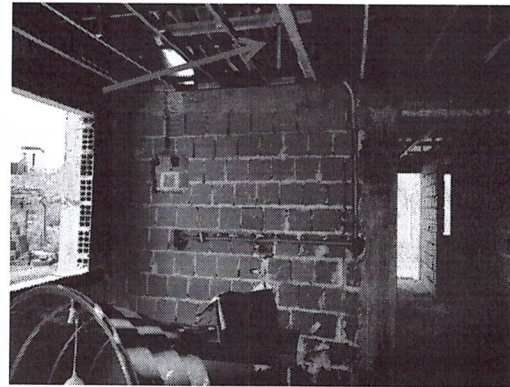
Figura 8 – 19/12/2018 – Estrutura para caixa d'água
