COPEL
Geração e Transmissão

Relatório de Acompanhamento nº 001/2019 Rev 00

Relatório de acompanhamento técnico da obra do Centro de Triagem de Animais Silvestres (CETAS) em Ponta Grossa

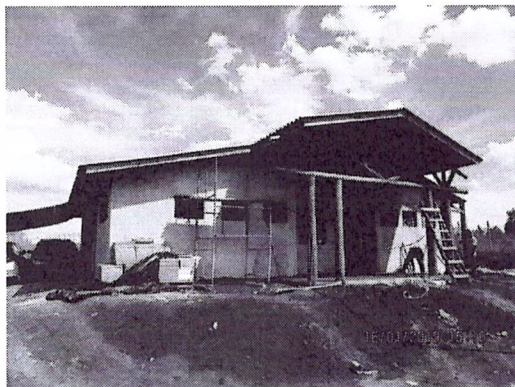
Figura 1 - 16/01/2019 - Fachada geral, vista frontal

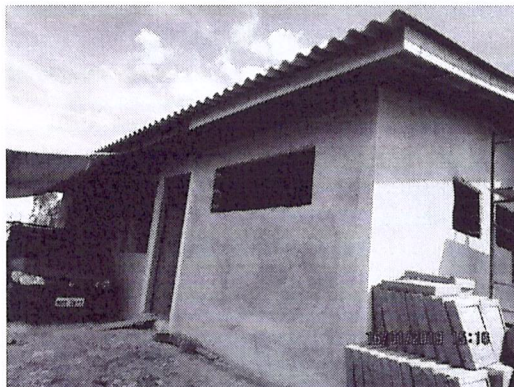
Figura 2 - 16/01/2019 - Cobertura, vista lateral

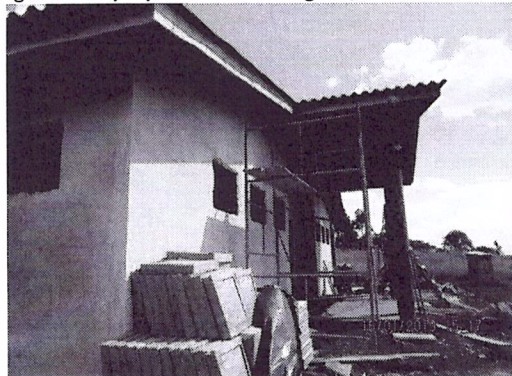
Figura 3 - 16/01/2019 - Madeiramento

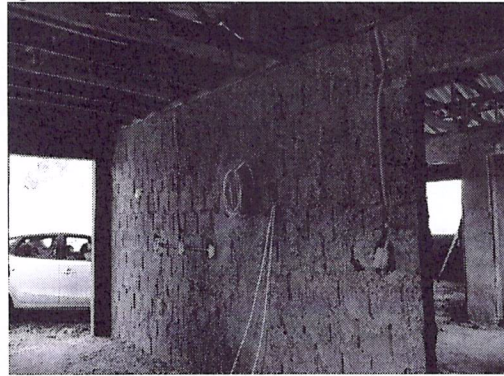
Figura 4 - 16/01/2019 - Instalação elétrica

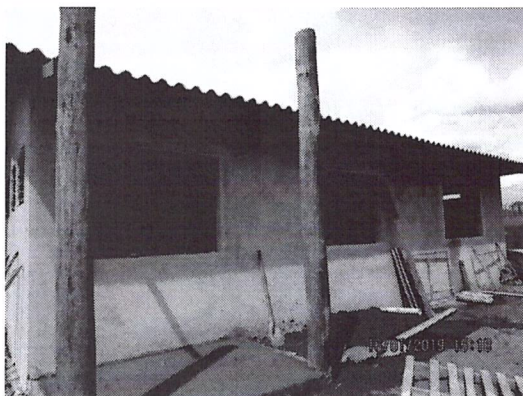
Figura 5 - 16/01/2019 - Vista das aberturas das janelas

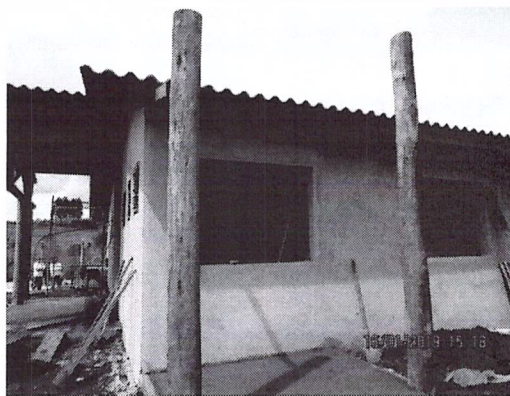
Figura 6 - 16/01/2019 - Vista das aberturas das janelas

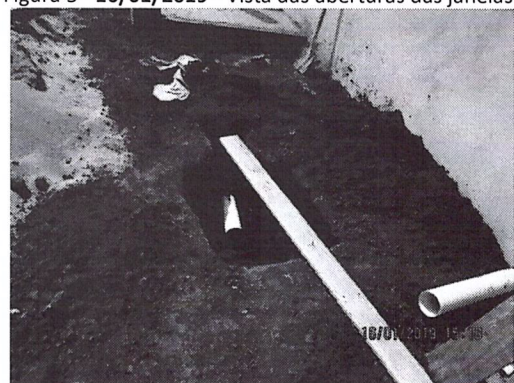
Figura 7 - 16/01/2019 - Detalhes da tubulação de esgoto

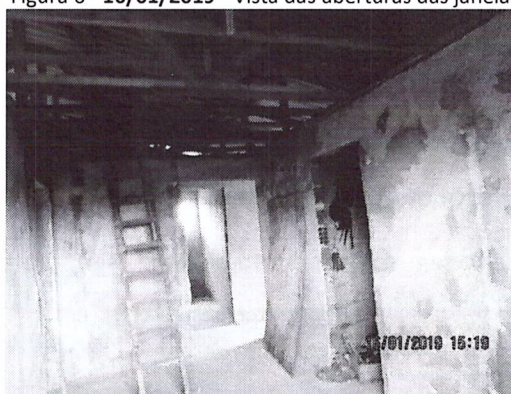
Figura 8 - 16/01/2019 - Detalhe das paredes

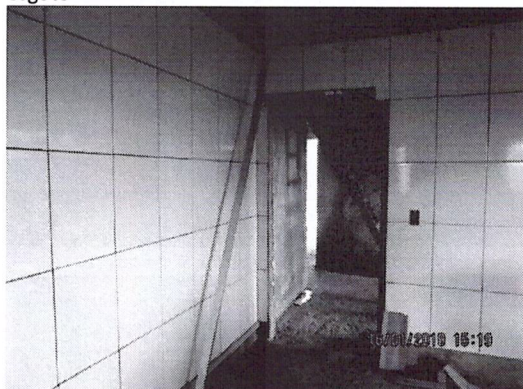
Figura 9 - 16/01/2019 - Detalhe revestimento cerâmico

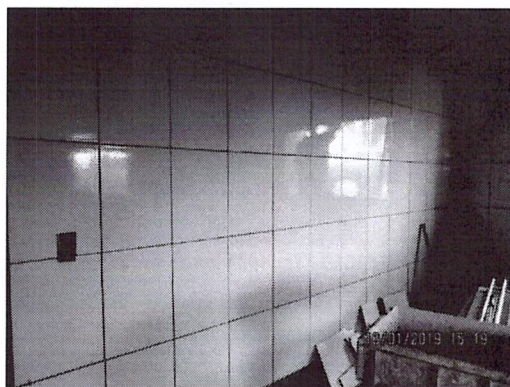
Figura 10 - 16/01/2019 - Detalhe revestimento cerâmico
