Vistoria Cercas Mata Atlantica

No dia 14 /12/2021 eu e o colega Alan, técnico em segurança da GET , eo proprietário da Ortsolo Sr. Nivaldo, realizamos visita até o local da construção das cercas do contrato da Ortsolo, segue abaixo alguns relatos;

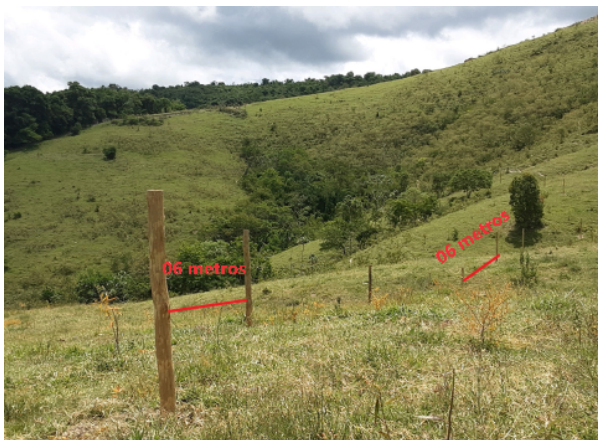
- **Distância entre eles está maior, nas medições encontramos todos espaçados acima de 5 metros, com 5,8m 5,6m, 6 metros.E não 5 metros conforme ET.**
Em conversa com o Sr. Sebastião José Martins funcionário da Ortsolo, ele relatou que a tinha recebido a orientação que os intervalos seriam de 6 metros, o Nivaldo ja informou que foi um problema de comunicação entre as equipes, informei a ele que esse fato seria repassado ao CECS.

1. Palanques intermediários instalados com espaçamento maior indicado na ET, deveria ser no máximo 5 metros e estão próximos a 6 metros de distância.
2. Nenhum metro de cerca concluído até o momento
3. Limpeza da faixa de roçada (picada) menor que o indicado na ET, indicado 2 metros de limpeza, e foi realizada com 01 metro em vários locais
4. Número reduzido da equipe

- Reforçamos ao Sr. Nivaldo a necessidade da cerca seguir o padrão construtivo que consta na ET, como espessura dos mourões, espaçamento, instalação de isoladores, identificação com tinta dos aterramentos, entre outras.
- Nivaldo informou que existe um outro trecho menor que a outra equipe já instalou os palanques no MA 013, porém não conseguimos vistoriar devido a chuva que ocorreu.

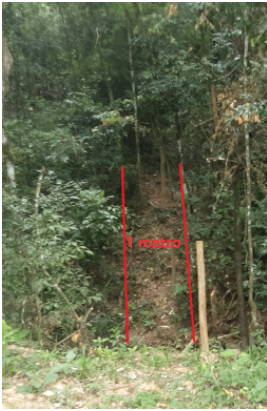
- Limpeza da faixa de roçada mais estreita ao especificado na ET, informado ao Nivaldo atentar-se a largura da faixa.
